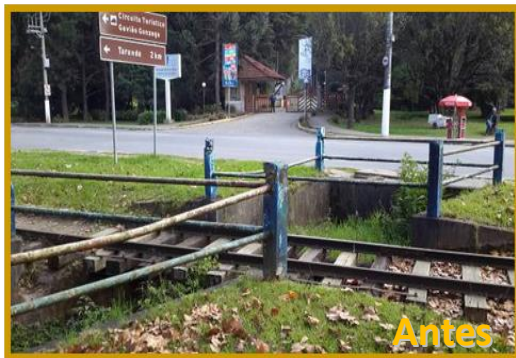
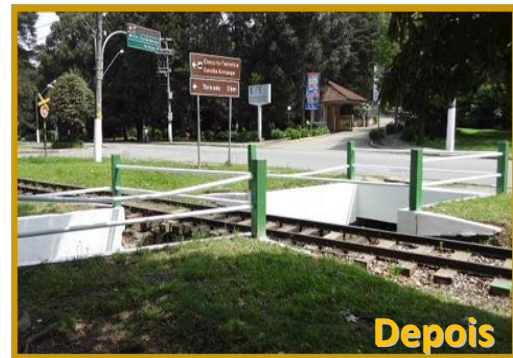
- Peitoral de proteção de córrego em Campos do Jordão
Foi realizado serviço de alvenaria, reconstrução dos mourões degradados, pintura das paredes, postes e gradil. Obra concluída em setembro.

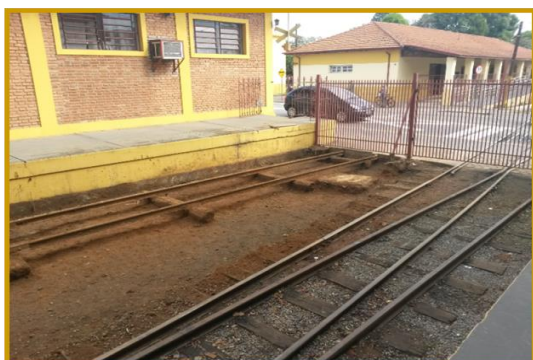
- Limpeza da rede de esgoto da Estação Pinda Turismo

Foi executada a reforma da rede de esgoto, que estava seriamente comprometida, localizada entre o prédio do turismo e o prédio da segurança. A nova rede foi concluída em fevereiro.

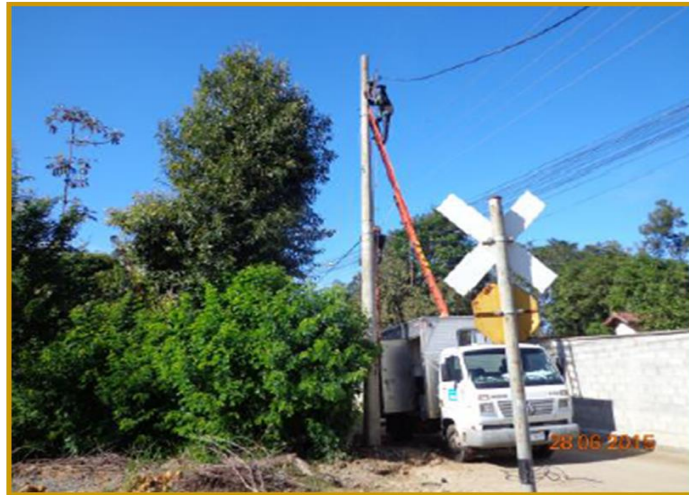
- Remanejamento de cabos telefônicos que se encontravam próximos à catenária da ferrovia.

A pedido da EFCJ, a companhia Vivo/Telefônica remanejou alguns de seus cabos que encostavam na catenária da EFCJ, próximo ao bairro de Bomsucesso, na zona rural de Pindamonhangaba. Retirada finalizada em junho.

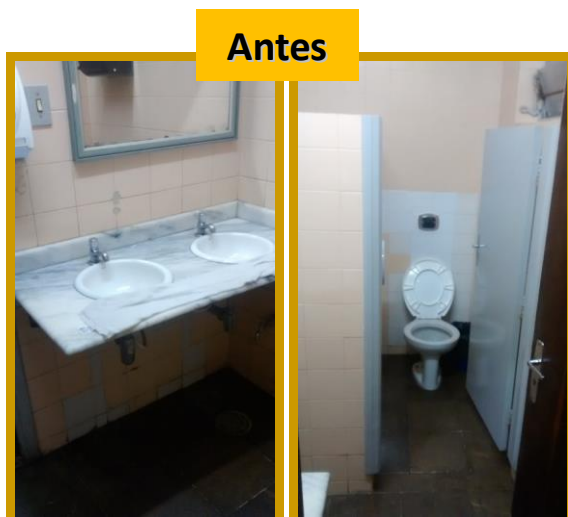
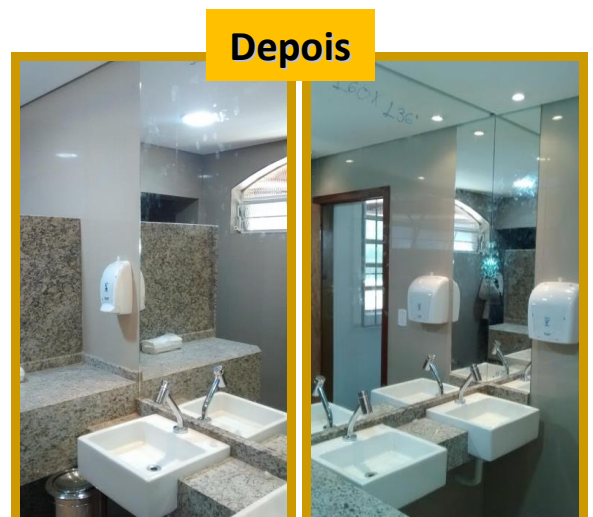
- Reforma dos sanitários

Foram finalizadas as obras dos sanitários que se tornaram acessíveis para pessoas com necessidades especiais. Obras concluídas em julho.

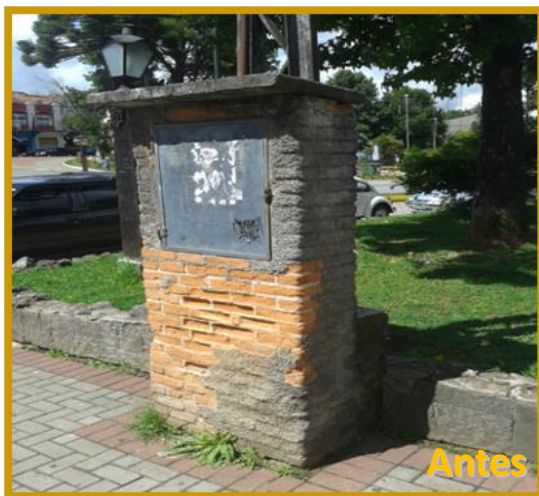
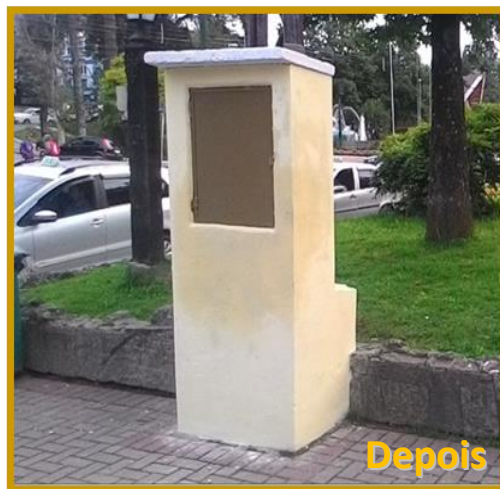
- Recuperação do medidor de energia elétrica. Os serviços incluíram a parte de alvenaria e elétrica. A obra foi concluída em março.

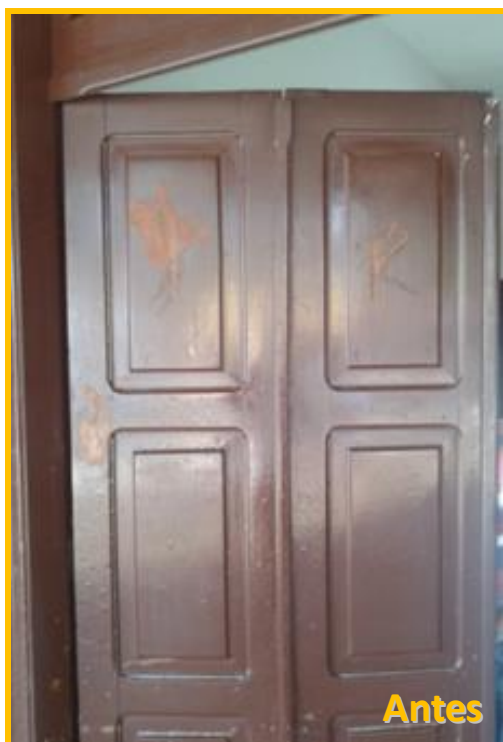
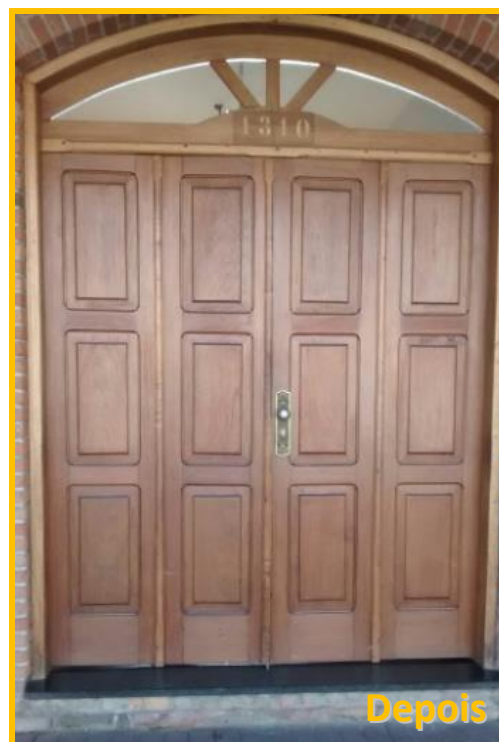
- Foi executada a recuperação das portas da Estação de Abernêssia pelos funcionários da Regional II. Foi realizada a remoção de todas as camadas de pintura, lixamento e envernizamento, dando-lhes novo aspecto. O serviço foi concluído em março.

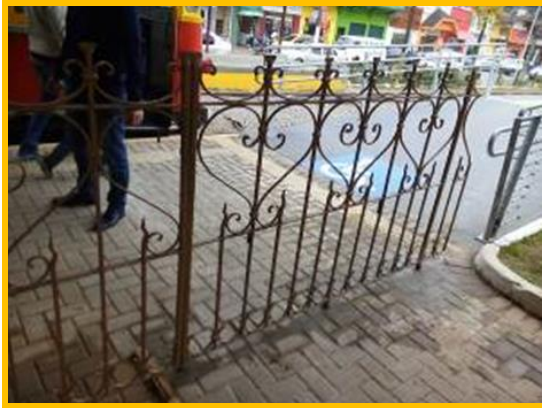
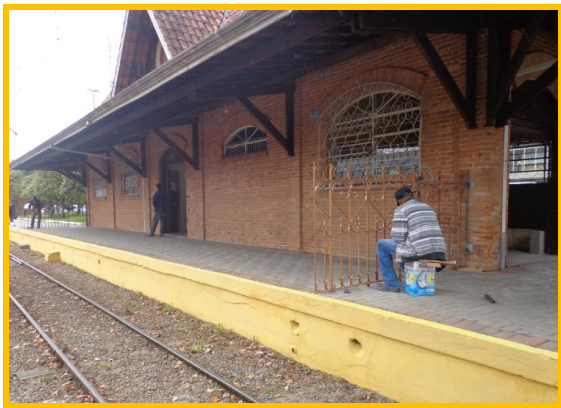
- Foi executado o fechamento com gradil da plataforma da Estação de Abernêssia, com o objetivo de manter a segurança dos servidores e usuários. Obra concluída em julho.

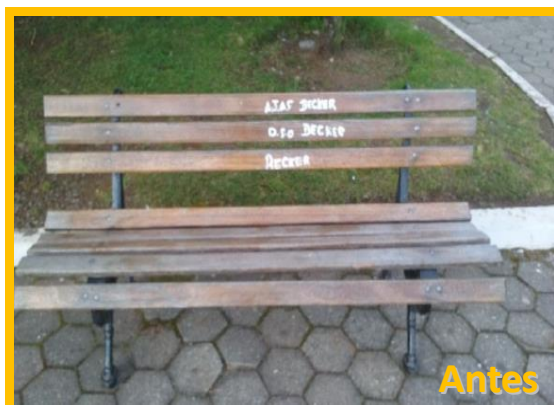
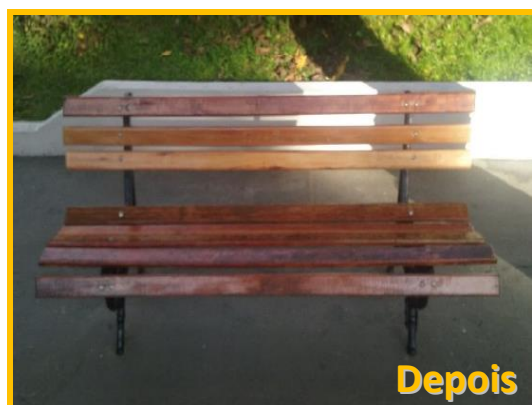
- Recuperados dois bancos de madeira da Estação de Abernêssia, a partir da remoção da tinta da madeira e das ferragens, lixamento, substituição das ripas danificadas e envernizamento. Obra concluída em setembro.

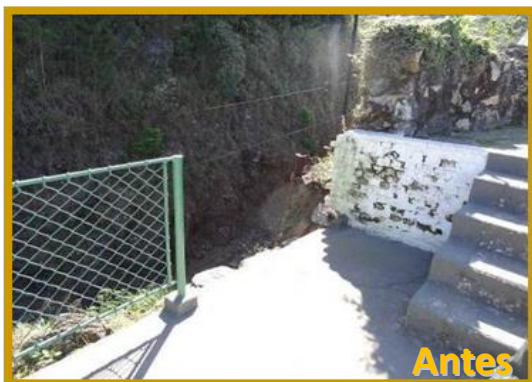
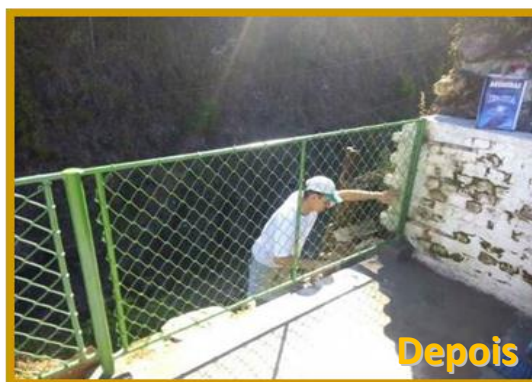
- Com o devido licenciamento, no mês de abril foram cortados os eucaliptos localizados no Mirante, em Santo Antônio do Pinhal, que cresciam sem controle e começavam a encobrir a visão do mesmo.
- Recomposição, pintura e melhoria da fixação da grade do mirante. Obra concluída em agosto.

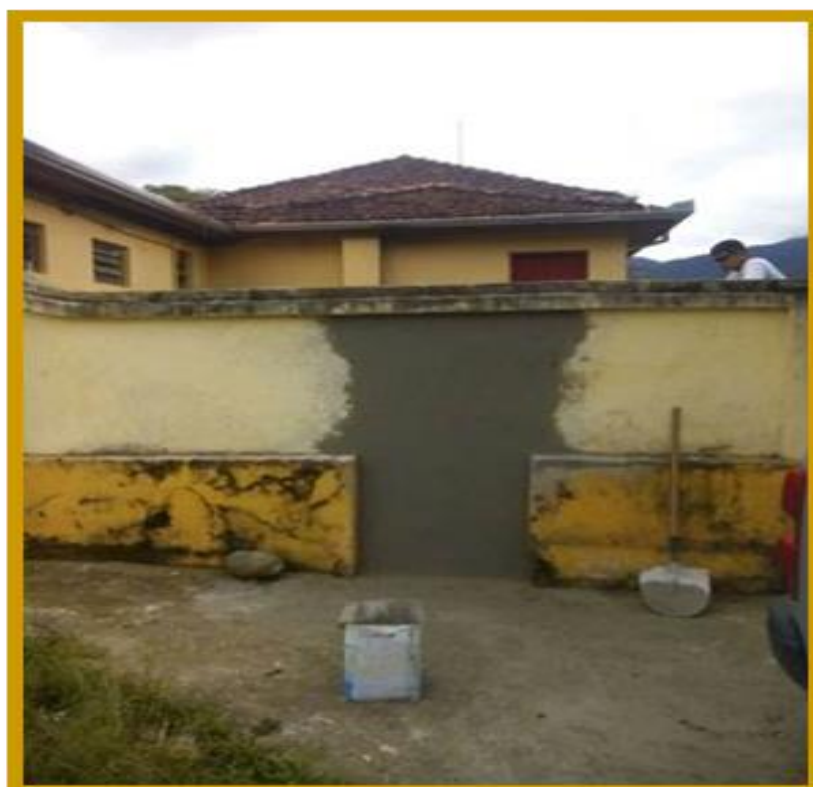
- Executado o serviço de isolamento - em alvenaria - da entrada lateral da Estação Piracuama. A obra foi concluída em setembro.

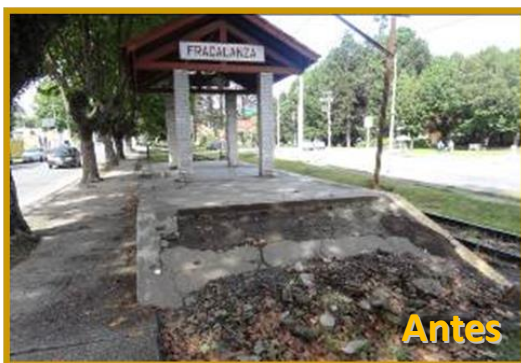
- Conservação da Parada Fracalanza

Reforma do piso e pintura. Obra concluída em junho.

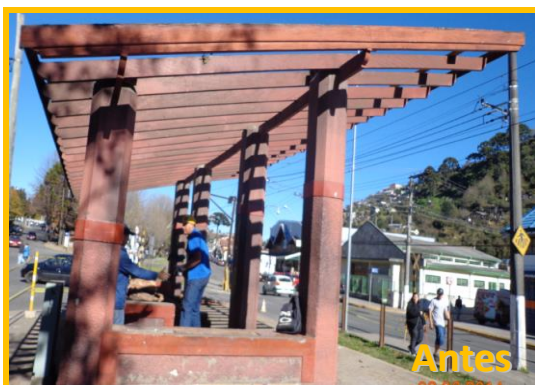
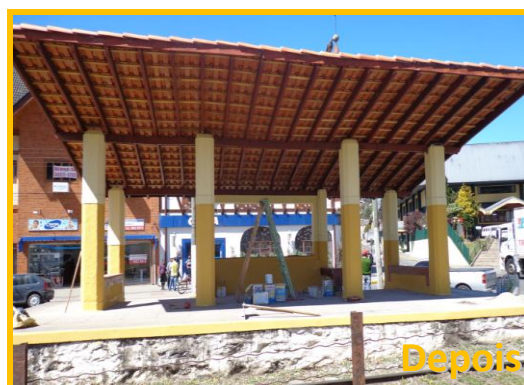
- Conservação da Parada Viola

Pintura das paredes, serviços de alvenaria e troca do madeiramento e telhas.
Obra concluída em julho.

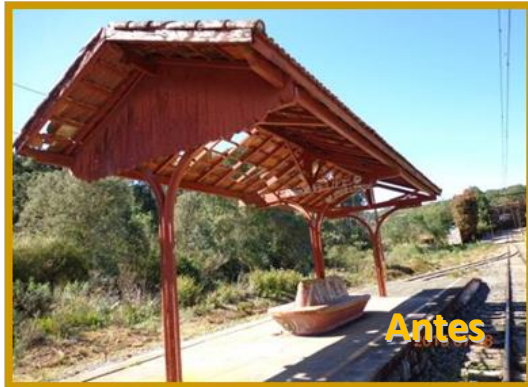
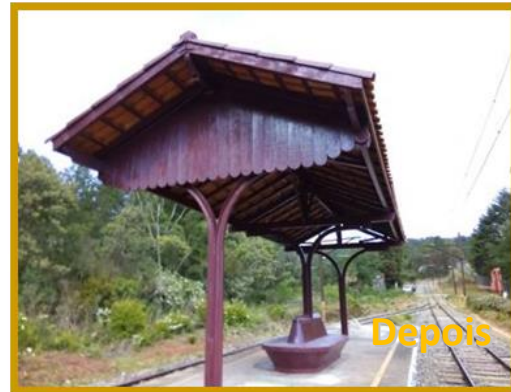
- Conservação da Parada São Cristóvão

Realizada a troca do ripamento para a compatibilização das telhas, pintura com esmalte em todas as madeiras, pilares e no banco, serviços de alvenaria e limpeza da lateral. Obra concluída em setembro.

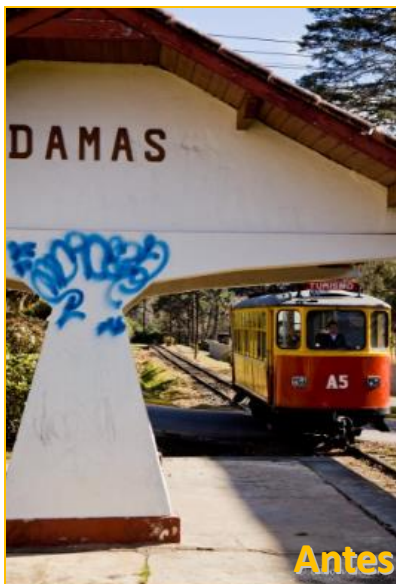
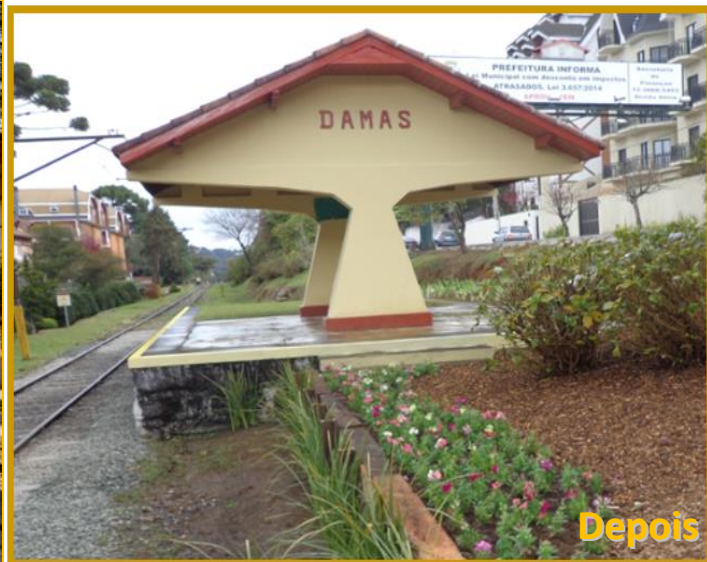
- Conservação da Parada Damas

Foi realizada a fixação da placa de inauguração, pintura e recuperação da alvenaria interna. Obra concluída em setembro.

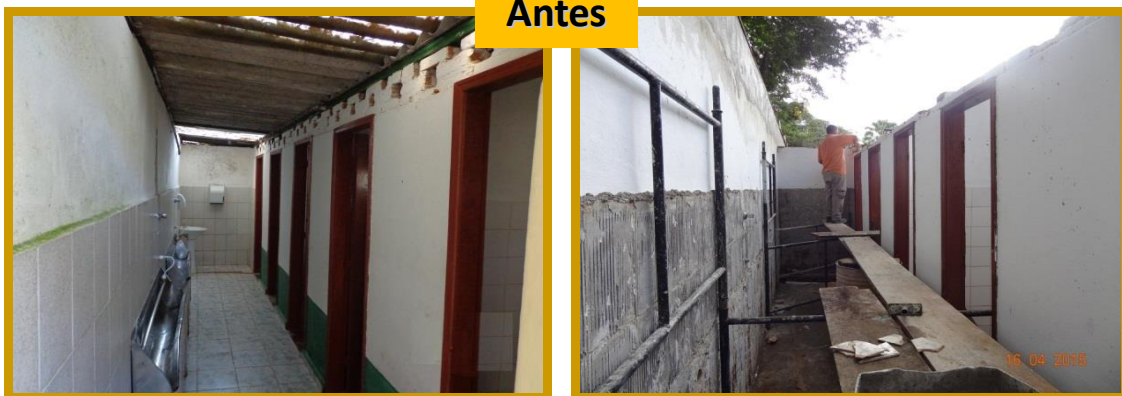
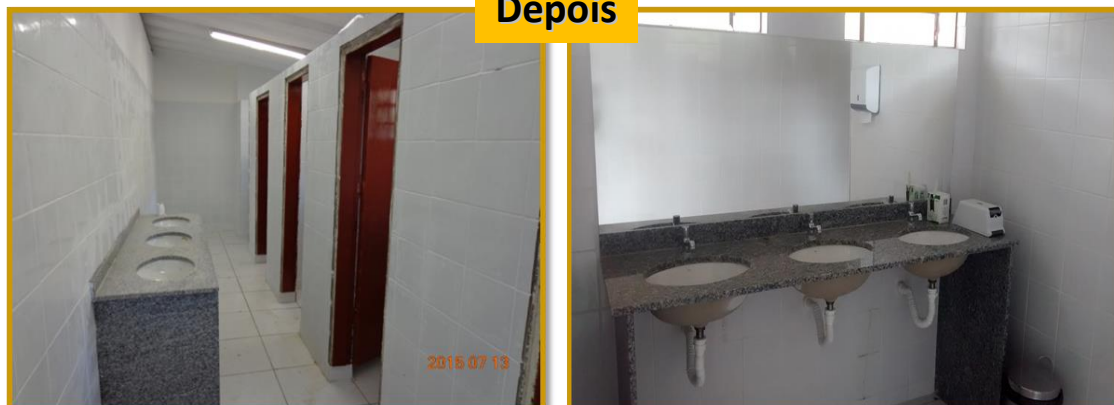
- Conclusão das obras nos sanitários do Parque Reino das Águas Claras, com adaptação do espaço para portadores de necessidades especiais, execução de novas instalações elétrica e hidráulica, troca de revestimentos, implantação de nova cobertura, troca dos vitrôs, realização de pintura interna e externa, colocação das novas louças e metais, colocação de espelhos e novas luminárias e instalação de fraudário. Obra concluída em agosto.

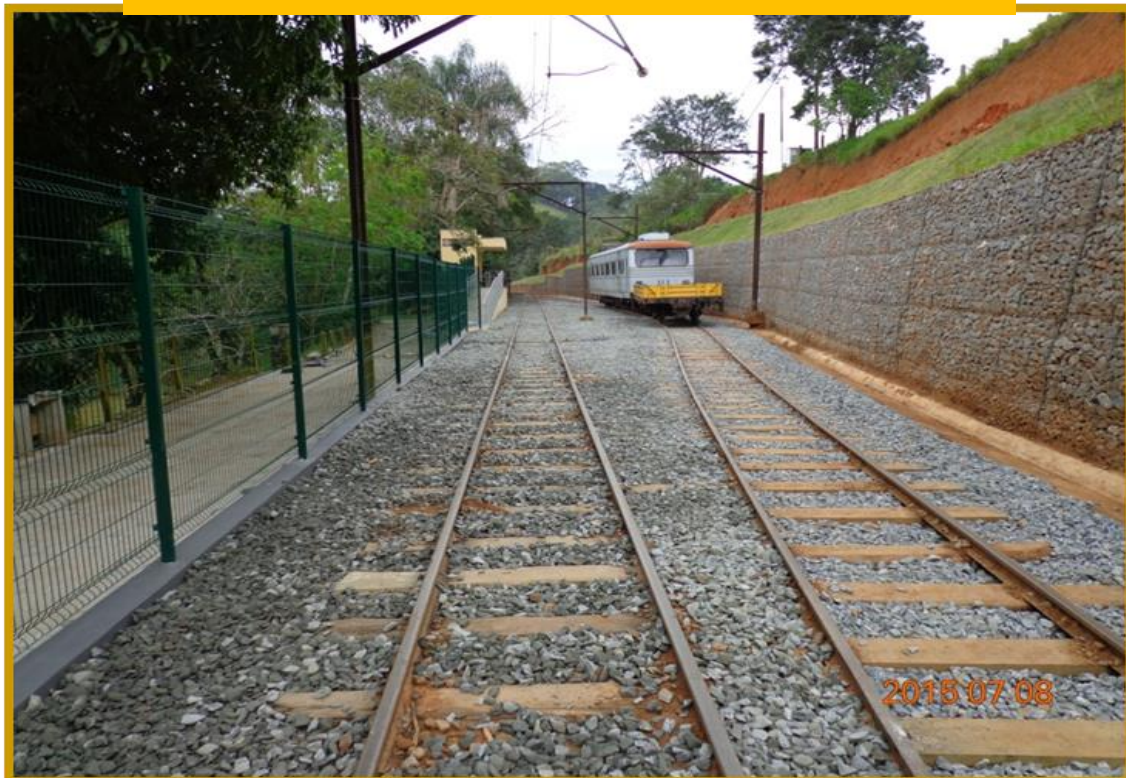
Muro de contenção: 280m de extensão x altura máxima de 5 m

- Construção de nova contenção de encosta com 280m de extensão. Os serviços incluíram a movimentação de terra com corte e aterro, a implantação 1.644 m³ de gabião, a modernização da via permanente - com a troca de trilhos e de dormentes -, a construção de canaletas de drenagem e colocação de lastro também na via permanente, além do plantio de grama para estabilização do talude.

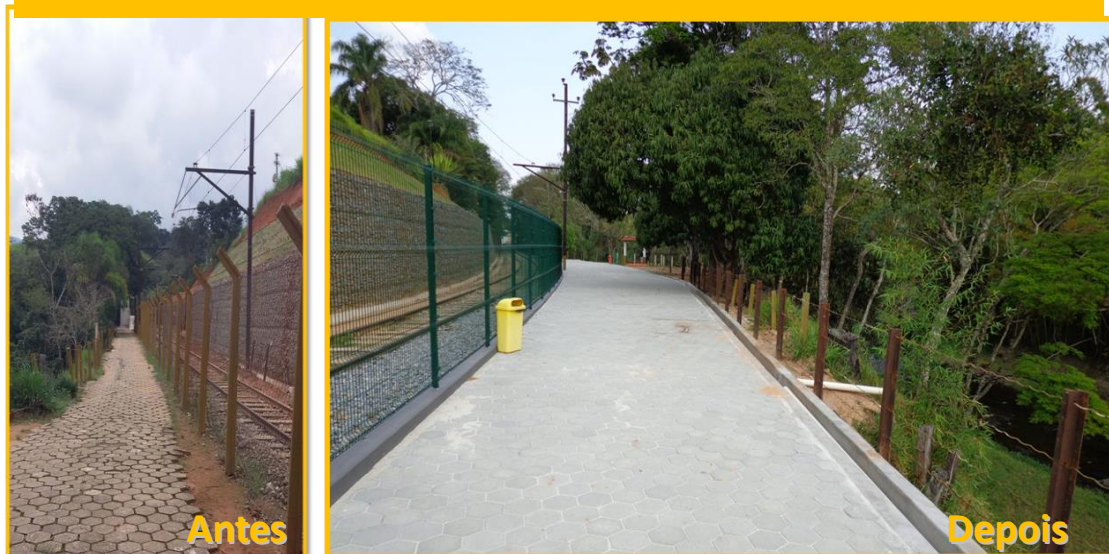
- Recuperação do acesso da entrada principal que estava desnivelado, com grandes espaçamentos entre as peças. O caminho foi refeito com novo passeio em blocos intertravados, com nivelamento e padronização.

Além do piso, foram executadas canaletas de drenagem paralelas ao passeio, para o devido escoamento de águas pluviais, e novo guarda corpo em trilhos com altura padronizada e cabo de aço para vedação (junto ao novo passeio).

Entrada do parque com novo piso, canaletas de drenagem, novo guarda corpo

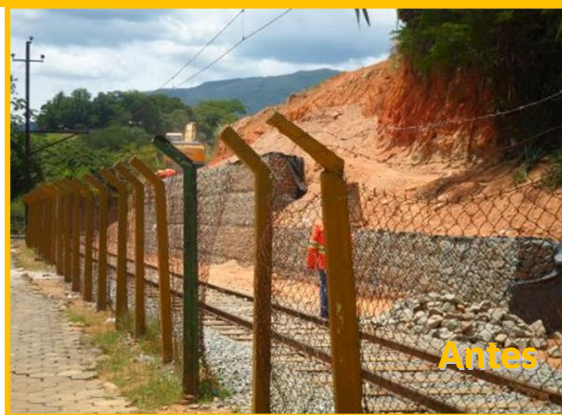
Vedação com alambrado sem padronização

- O fechamento do parque, antes feito em alambrado com pilares de concreto foi substituído por um novo gradil padronizado, agora metálico, mais resistente e harmônico com a paisagem.

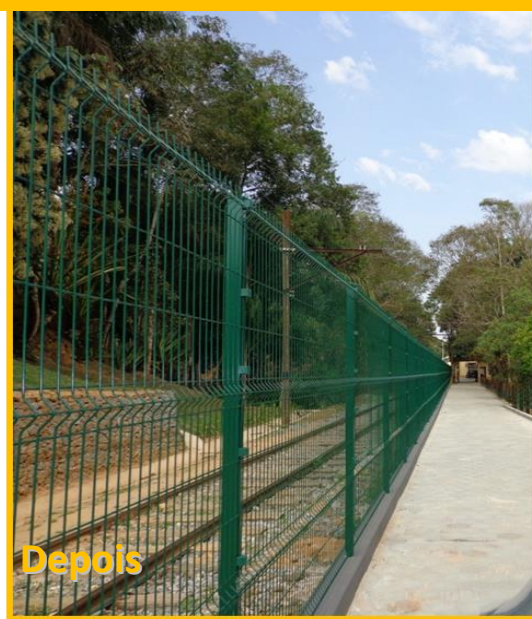
Vedação com alambrado padronização

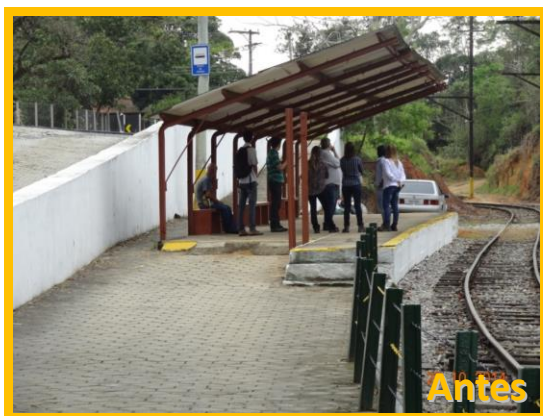
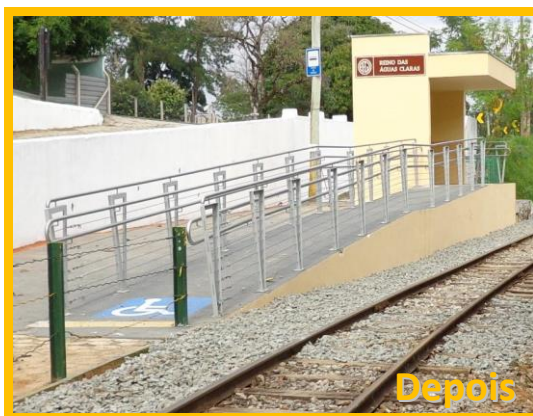
- Construção de uma nova parada com instalação de piso podotátil, instalação de corrimão e guarda corpo com identificação tátil e implantação de rampas de acessibilidade para portadores de necessidades especiais.

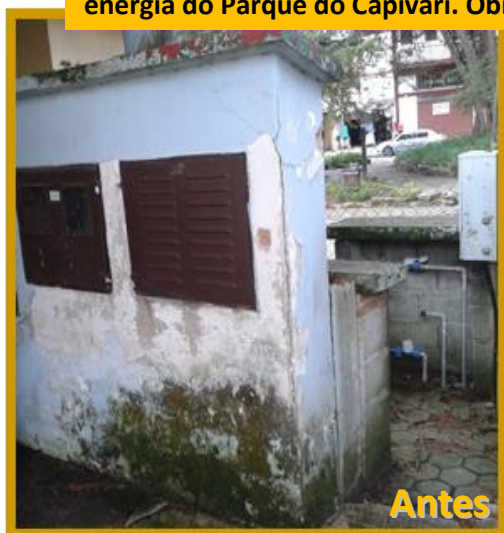
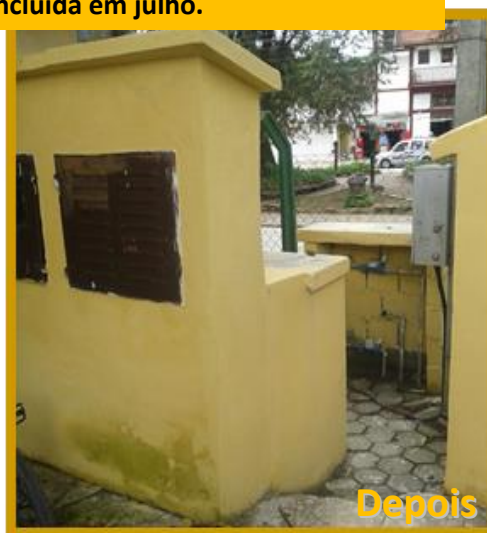
Novo acabamento, reorganização e pintura na caixa de luz de entrada de energia do Parque do Capivari. Obra concluída em julho.

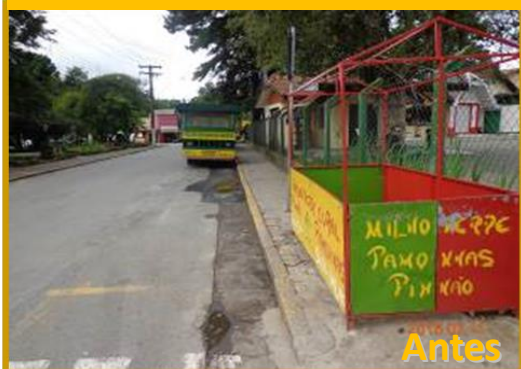
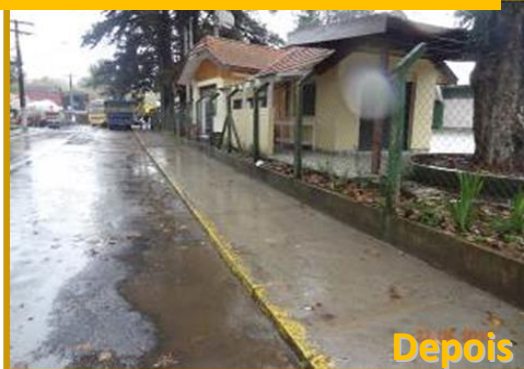
O calçamento externo do parque do Capivari junto a entrada do teleférico foi completamente substituído (cerca de 275 metros). A obra foi finalizada em junho.

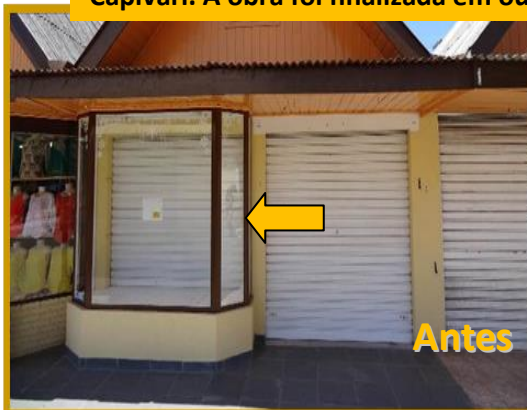
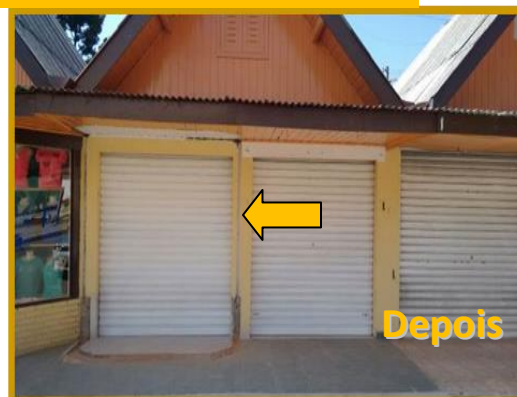
Recomposição de fachadas descaracterizadas dos chalés do Parque do Capivari. A obra foi finalizada em outubro.

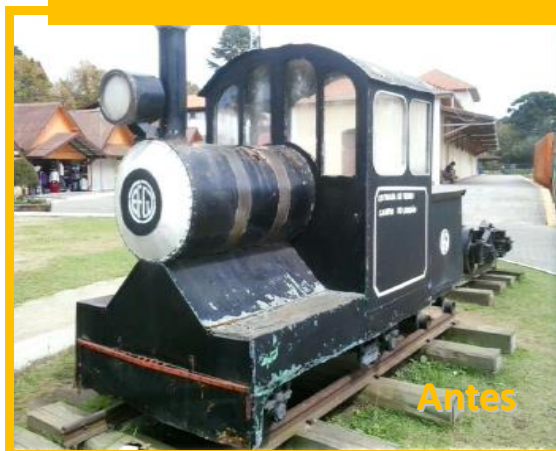
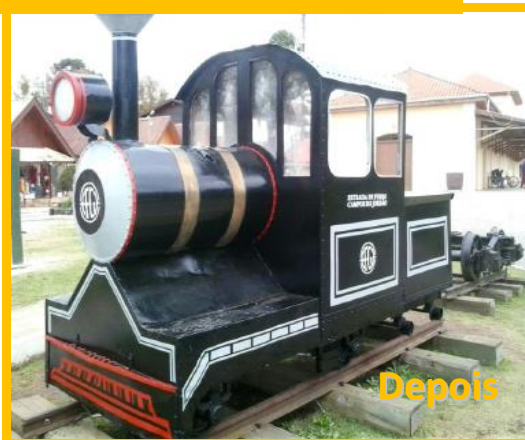
Pintura da locomotiva localizada no playground. Pintura finalizada em julho.

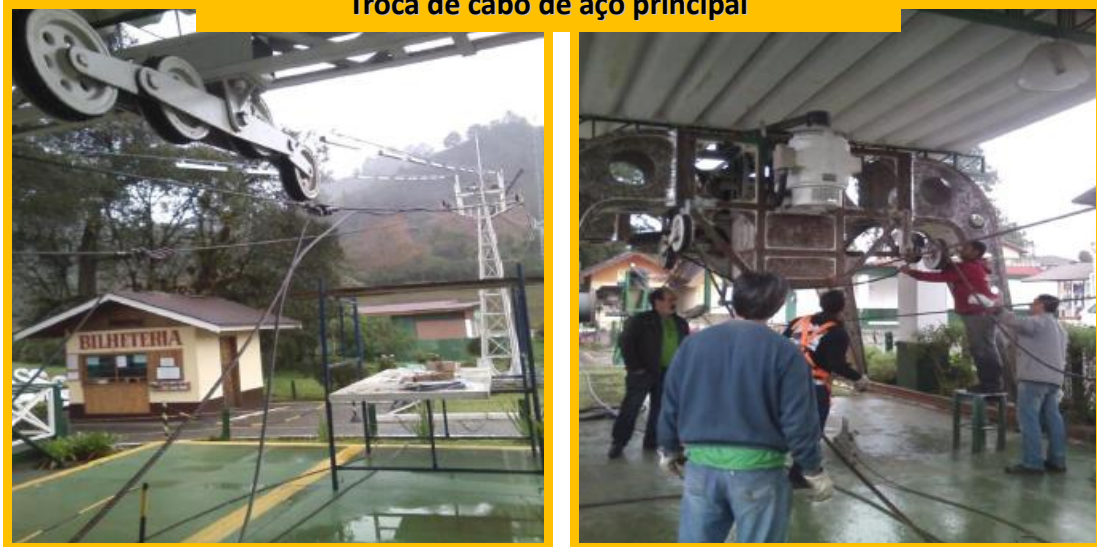
Troca de cabo de aço principal

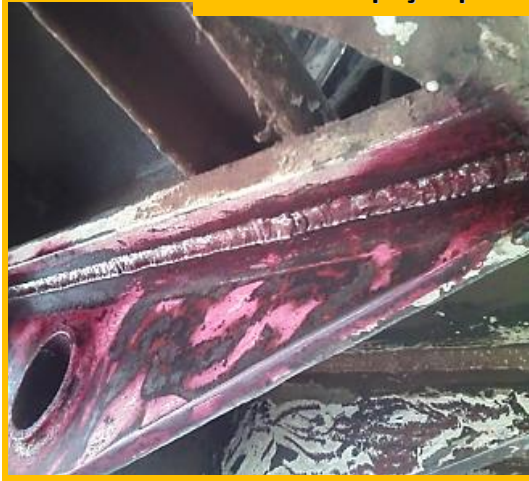
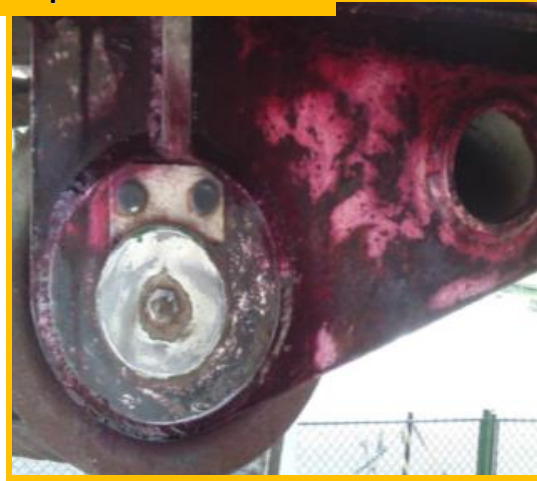
Inspeção por líquido penetrante

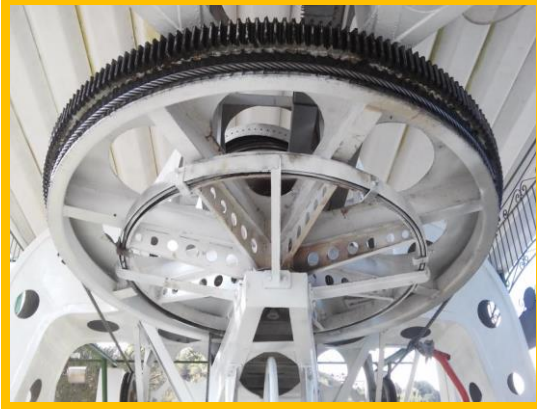
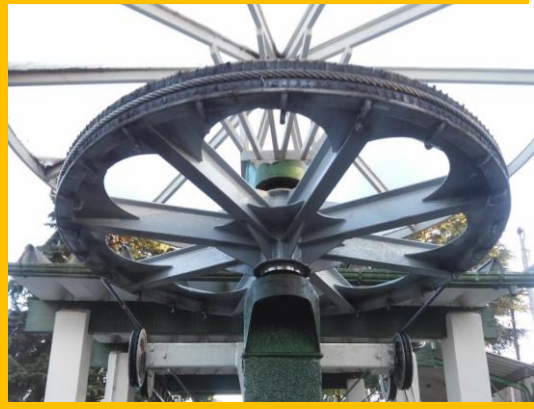
Revisão do motor do volante de tração, pintura e usinagem no volante guia

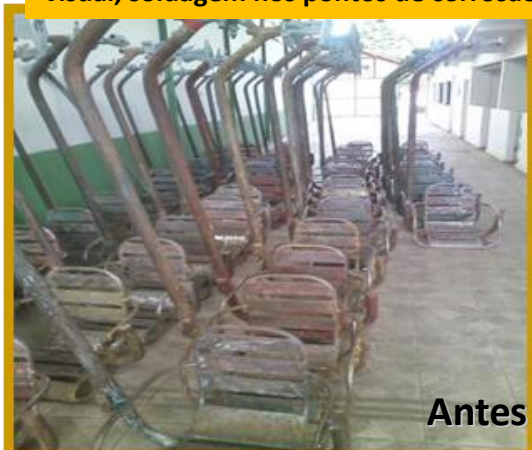
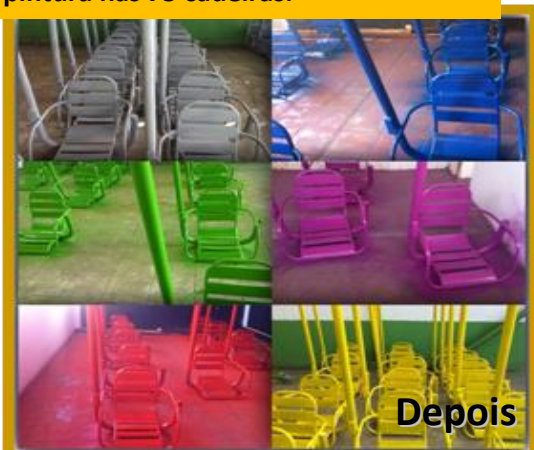
Desmontagem das cadeiras, raspagem da pintura anterior até o aço, inspeção visual, soldagem nos pontos de corrosão e pintura nas 75 cadeiras.

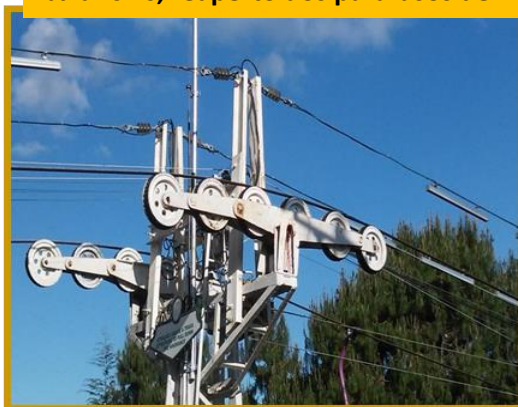
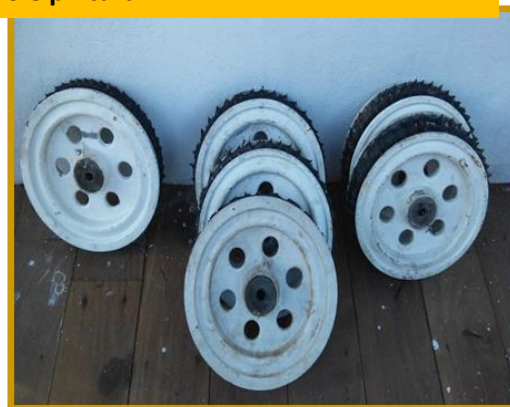
Troca das borrachas internas das roldanas, verificação dos rolamentos e balancins, reaperto dos parafusos de fixação e pintura.

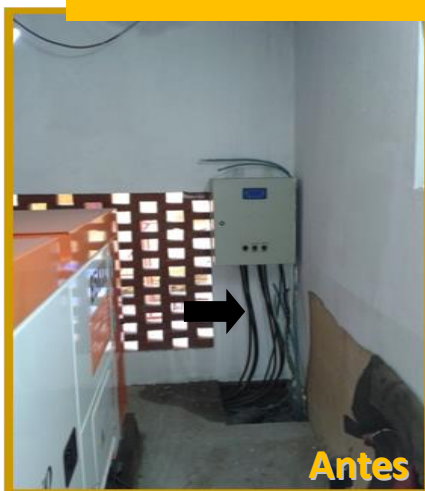
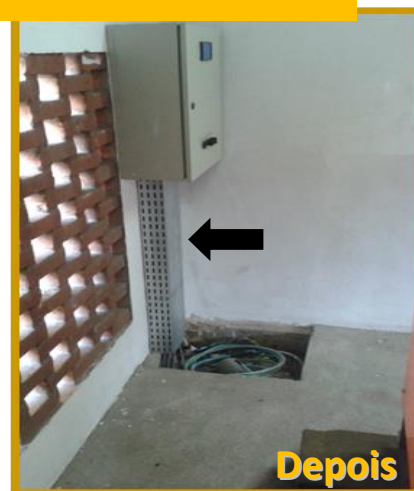
Instalação de proteção mecânica no cabeamento elétrico exposto.

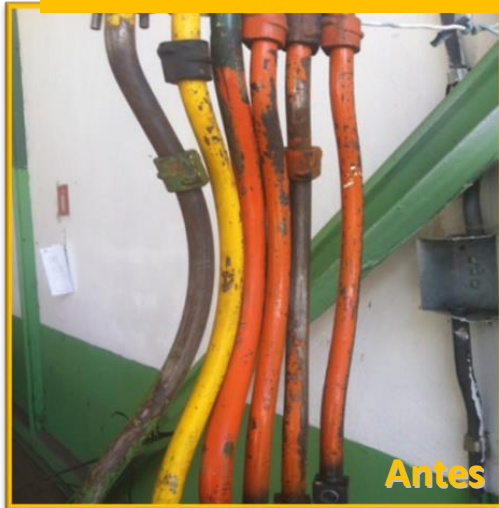
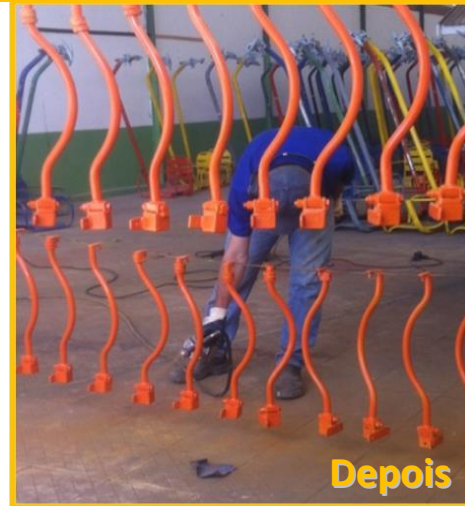
As travas que compõe o sistema de segurança das cadeiras foram desmontadas checadadas seus itens de fixação lixada e pintada.

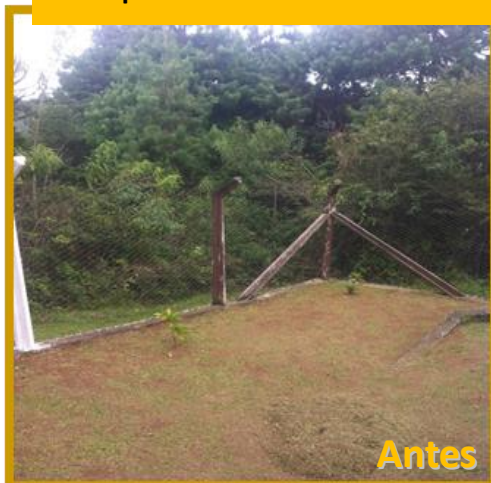
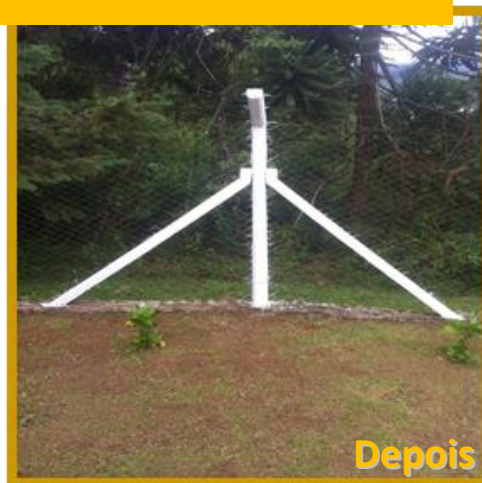
Nova pintura realizada em todos os mourões em torno do Morro do Elefante

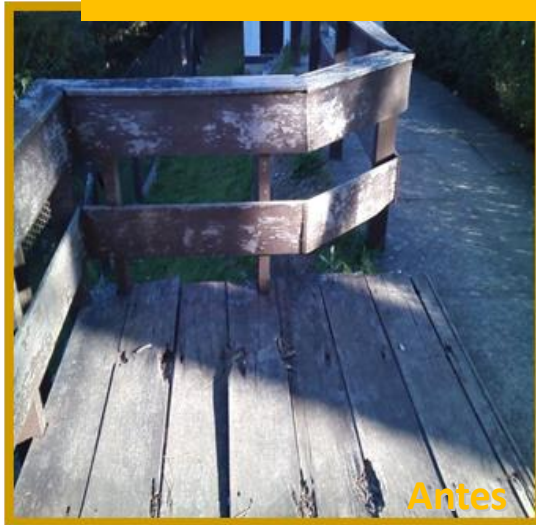
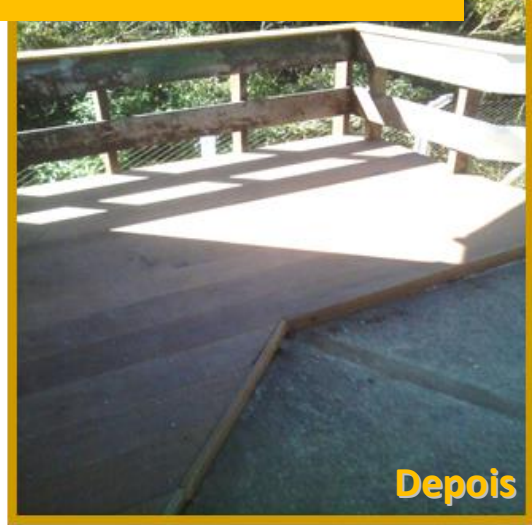
Troca de todas as madeiras do *deck* localizado no Morro do Elefante

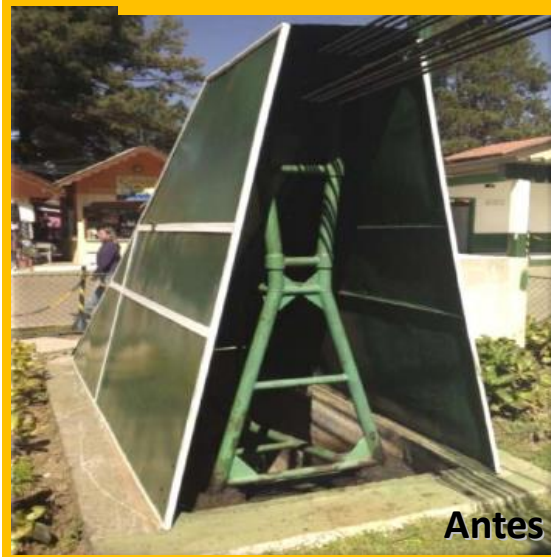
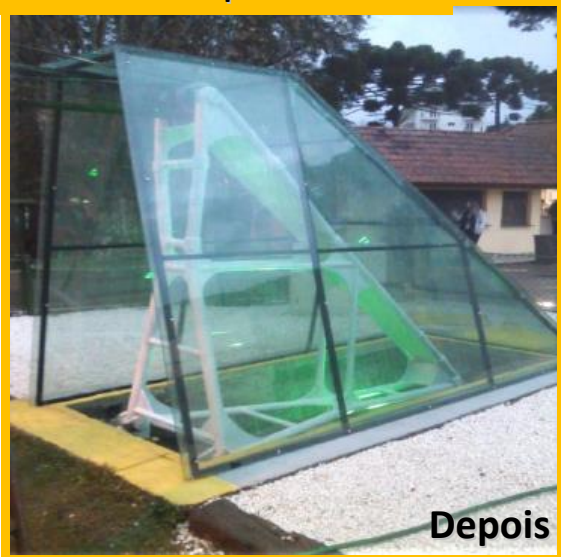
Pintura e troca de cobertura do contrapeso

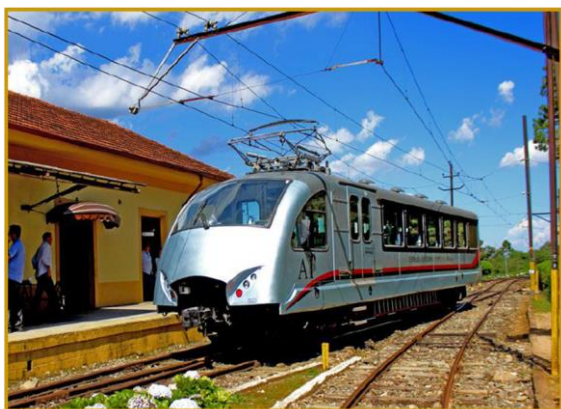
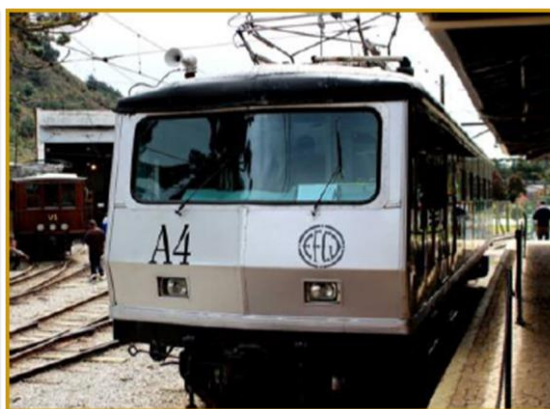
6.1 Automotrizes A1 e A4

Foi finalizado o processo de modernização das automotrizes A1 e A4. Nelas foram instalados o registrador de eventos, o rastreador GPS com controle de limitação de velocidade e o sistema *homem morto* (que exige um acionamento periódico pelo operador de um controle para que o sistema certifique a sua presença na cabine do trem). Ainda foram modernizadas a carroçaria, o interior e todo o sistema elétrico e mecânico. As automotrizes A1 e A4 operam os serviços Trem de Serra (trecho de Pindamonhangaba a Campos do Jordão) e Trem do Mirante (trecho de Santo Antônio do Pinhal a Campos do Jordão).

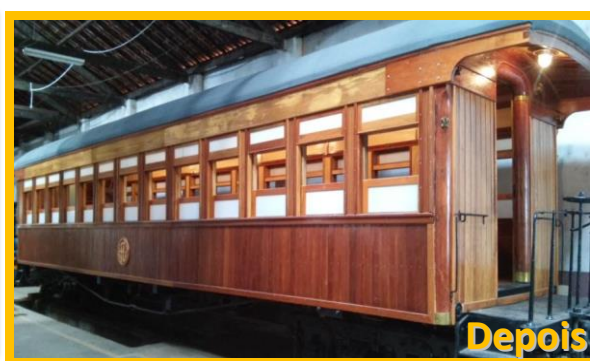
6.3 Classe de passageiros CPE-7

Conclusão da recuperação do carro de passageiros CPE-7 de grande valor histórico para a memória ferroviária e que há muito estava abandonado nas oficinas da ferrovia. A tecnologia da reconstrução em madeira desses veículos é uma das *expertises* das oficinas de manutenção da EFCJ.

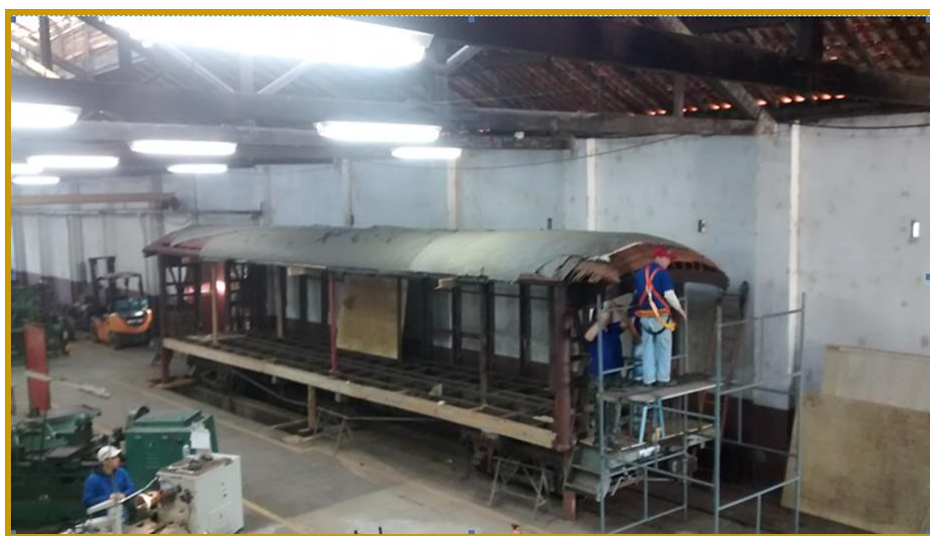
6.4 Início da recuperação da classe de passageiros CPE8

Em 2015 foi iniciado o processo de recuperação da classe de passageiros CPE-8.
